COMUNE DI MONTE GIBERTO

P.E.B.A

PIANO PER L'ELIMINAZIONE DELLE BARRIERE ARCHITETTONICHE

SCHEDE INTERVENTI

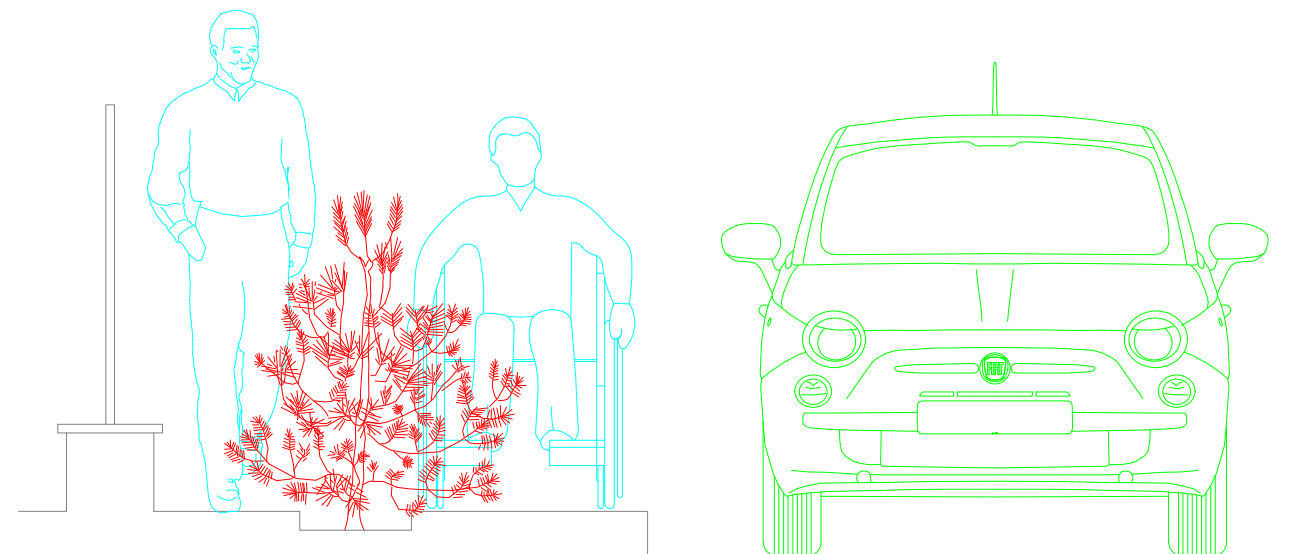
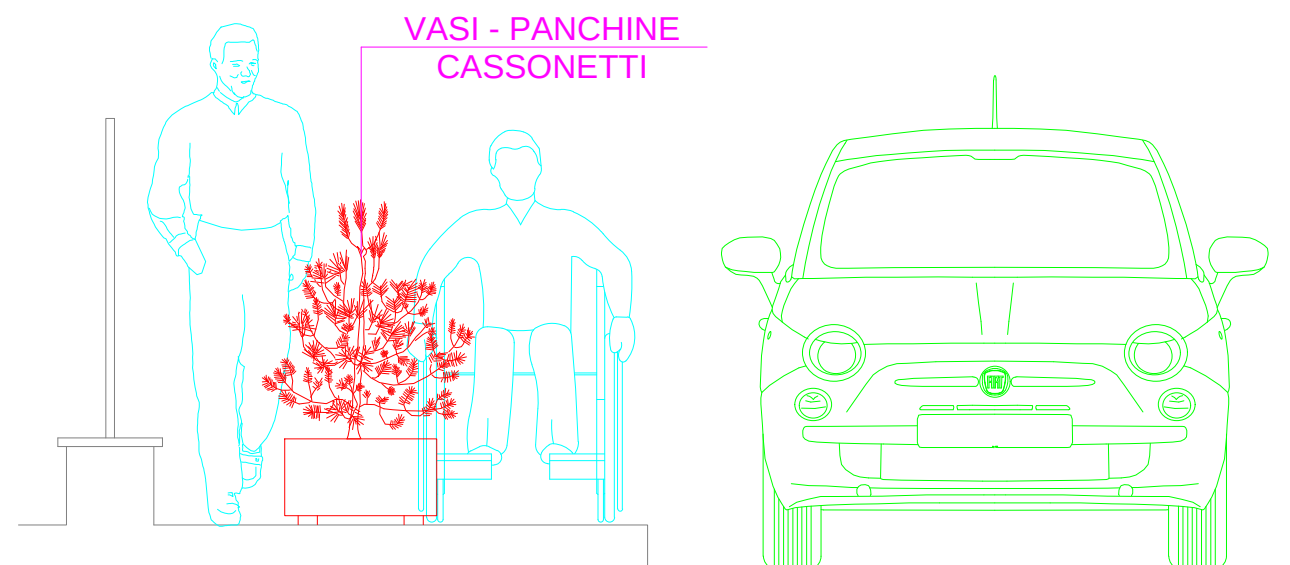
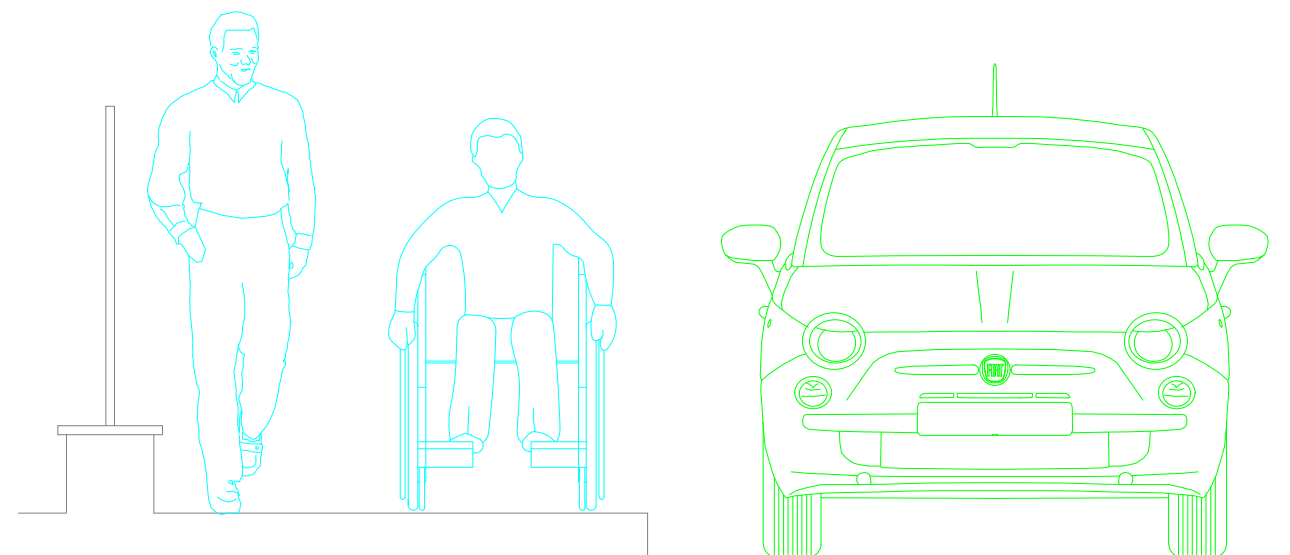
INTERVENTO "A"

Dall'analisi della sezione stradale emerge una riduzione della larghezza utile di transito sul marciapiede dovuta alla presenza di arredo urbano non coordinato (nello specifico: vasi, fioriere, panchine o cassonetti) e di piantumazioni incongrue rispetto alla sezione d'uso.

Tali elementi costituiscono un ostacolo fisico permanente che riduce lo spazio di manovra, impedendo il passaggio contemporaneo di un pedone e di una sedia a ruote, o costringendo l'utente con disabilità motoria a lambire pericolosamente il ciglio del marciapiede in prossimità della corsia di marcia veicolare. Nelle prime due sezioni, la collocazione degli arredi frammenta la continuità del percorso, annullando il requisito di autonomia e sicurezza della circolazione pedonale.

Come illustrato nella terza sezione dello schema, si prevede la riconfigurazione spaziale del percorso pedonale attraverso i seguenti interventi:

1. Rimozione e ricollocazione degli elementi di arredo ostacolanti (vasi, fioriere, cassonetti) al di fuori della fascia di pertinenza pedonale, preferibilmente allineandoli in apposite asole funzionali che non interferiscano con la traiettoria di marcia.
2. Ripristino della sezione utile continua del marciapiede, garantendo un corridoio libero da ostacoli di larghezza non inferiore a 150 cm (o minimo 90 cm nei punti di strozzatura localizzati), al fine di permettere la complanarità del piano di calpestio e la convivenza in sicurezza del flusso pedonale e dei dispositivi di micro-mobilità/sedie a ruote.

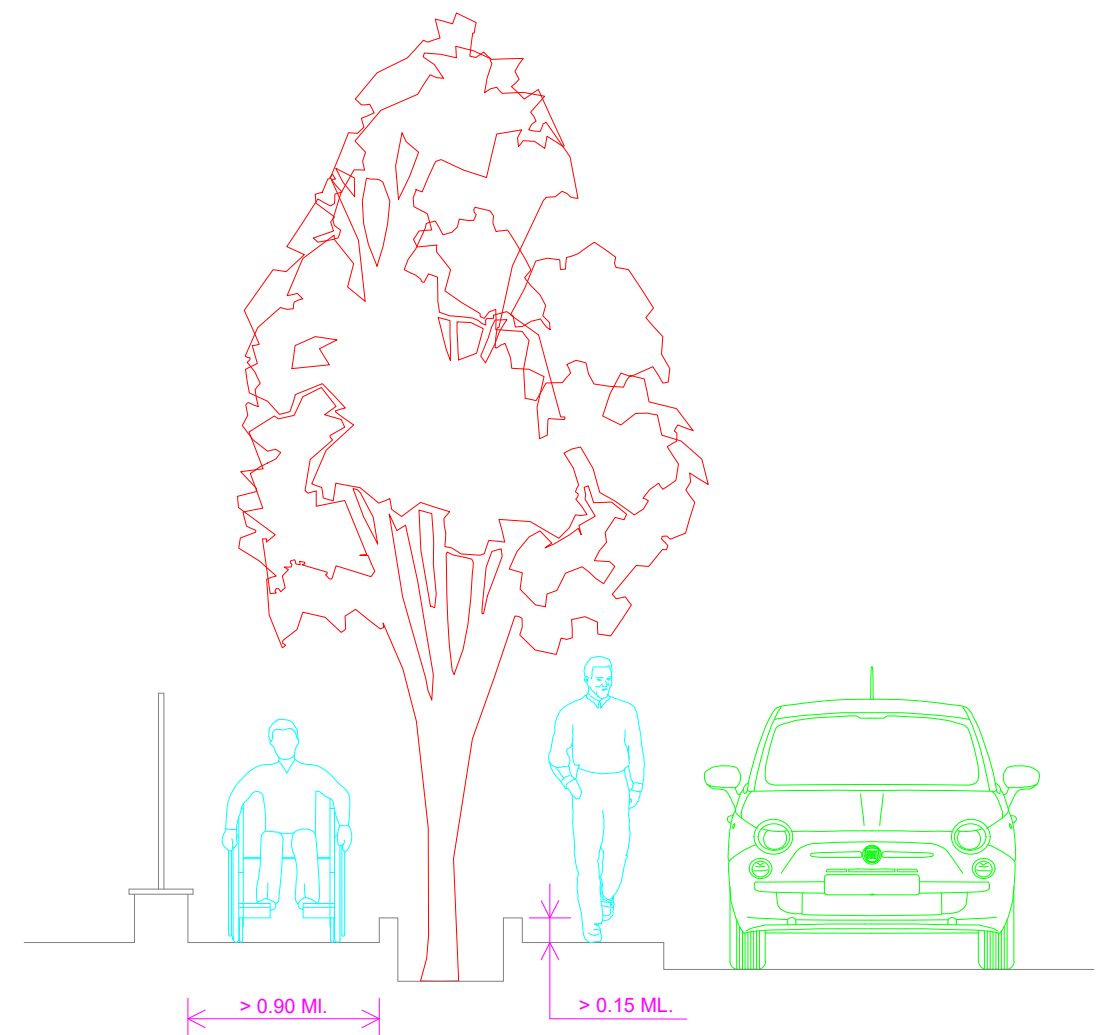
INTERVENTO "A1"

Dall'analisi della sezione stradale emerge che le dimensioni geometriche del marciapiede, preso nella sua totalità, risultano teoricamente sufficienti a garantire il passaggio e lo scorrimento sia dei pedoni sia di un utente su sedia a ruote (come evidenziato nella prima sezione).

Tuttavia, il percorso è caratterizzato da una totale assenza di condizioni di sicurezza: le alberature stradali sono inserite all'interno di airole poste a una quota inferiore rispetto al piano di calpestio pedonale. La criticità principale risiede nella mancanza di cordoli o elementi di protezione perimetrale lungo il ciglio dello scasso dell'albero. Questa configurazione espone l'utenza debole (in particolare le persone con disabilità motoria in sedia a ruote e l'utenza ipovedente o cieca) al rischio concreto di sbandamento, perdita di equilibrio e caduta all'interno dell'aiola, annullando di fatto la reale fruibilità dell'itinerario.

Come suggerito nella seconda sezione del file "image_2df0be.png", l'intervento prevede la messa in sicurezza del percorso mantenendo l'alberatura esistente attraverso i seguenti accorgimenti tecnici:

1. Installazione di cordoli di protezione elevati: Inserimento di un cordolo perimetrale di contenimento attorno all'asola dell'albero. Il cordolo deve emergere rispetto alla quota del marciapiede (agendo da battitacco e barriera fisica) per impedire alle ruote della carrozzina di scivolare all'interno dello scasso e per offrire una guida naturale (guida d'orientamento) al bastone bianco dei non vedenti.
2. In alternativa, posa di griglie salvapiante complanari: Copertura dello scasso dell'aiola mediante griglie metalliche fessurate a norma (con asole inferiori a 1 cm per evitare l'incastro di ruote o tacchi), rendendo la superficie dell'alberatura complanare e calpestabile rispetto al marciapiede, eliminando alla radice il vuoto della quota inferiore.

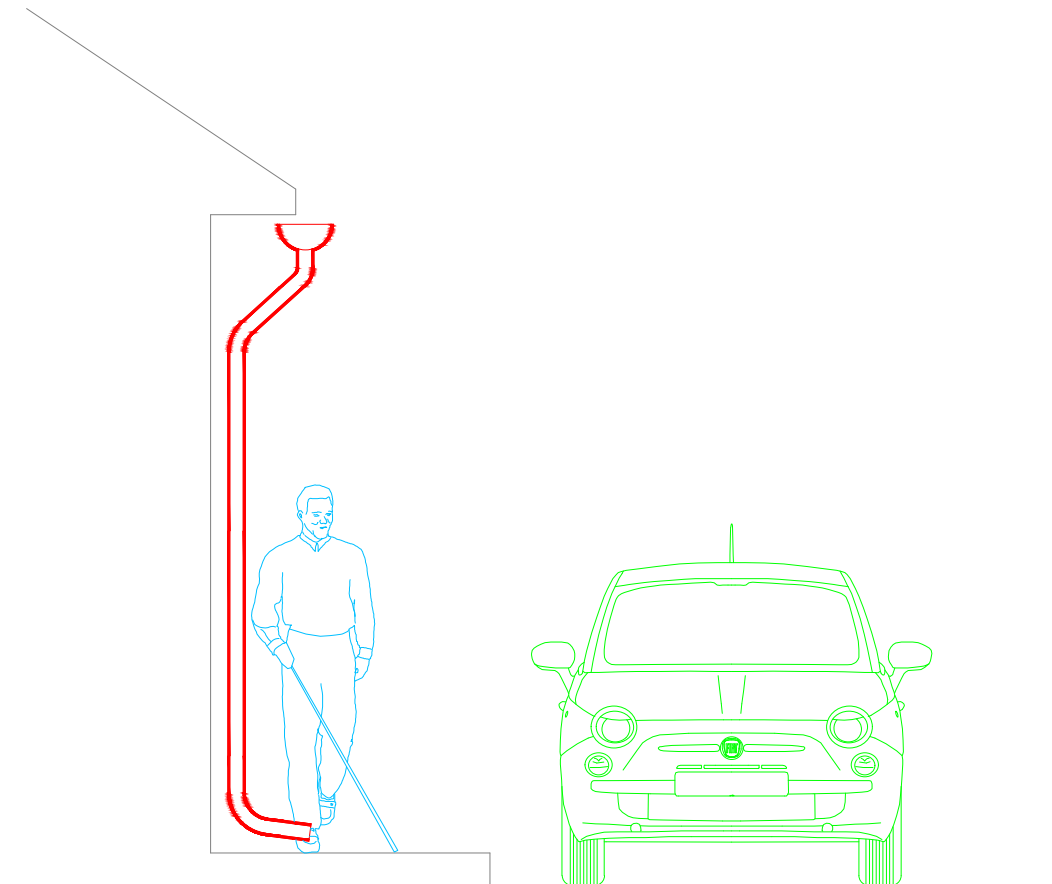
INTERVENTO "A3"

Dall'analisi della sezione stradale si rileva un'interferenza critica tra gli elementi del sistema di smaltimento delle acque meteoriche dell'edificio e lo spazio di circolazione pedonale. Le principali criticità evidenziate riguardano:

- Presenza di un ostacolo geometrico sporgente: Come mostrato nella prima sezione della scheda, il tubo pluviale presenta una deviazione terminale (curva d'invito) che sporge vistosamente a livello del piano di calpestio, scaricando le acque direttamente sul marciapiede.

- Strozzatura del percorso ed elemento di inciampo: Questa sporgenza riduce la larghezza utile del marciapiede e costituisce un pericoloso ostacolo fisso a livello del suolo. Rappresenta un'insidia stradale notevole e un potenziale fattore d'inciampo o impatto per l'utenza debole, in particolare per i pedoni ipovedenti o non vedenti che utilizzano il bastone bianco radente la parete, oltre a ostacolare il posizionamento lineare delle ruote di una carrozzina.

Come illustrato nella seconda sezione del file "image_238b3f.png", l'adeguamento prevede l'integrazione impiantistica del sistema di scarico al fine di liberare la superficie pedonale:

1. Raddrizzamento e incasso del pluviale: Eliminazione della curva d'invito sporgente a pavimento, modificando la geometria del tubo terminale affinché prosegua in aderenza verticale assoluta alla parete o venga incassato nella stessa.
2. Canalizzazione sotterranea delle acque: Prolungamento del tubo pluviale al di sotto della quota del marciapiede tramite la realizzazione di un pozzetto di ispezione interrato e di una condotta sub-superficiale collegata direttamente alla rete di drenaggio o alla fognatura bianca urbana.
3. Ripristino della continuità pedonale: Riconfigurazione della pavimentazione del marciapiede per garantire un piano di calpestio perfettamente complanare, sgombro da ostacoli sporgenti e protetto dai flussi d'acqua localizzati, restituendo la piena larghezza utile e la massima sicurezza all'itinerario.

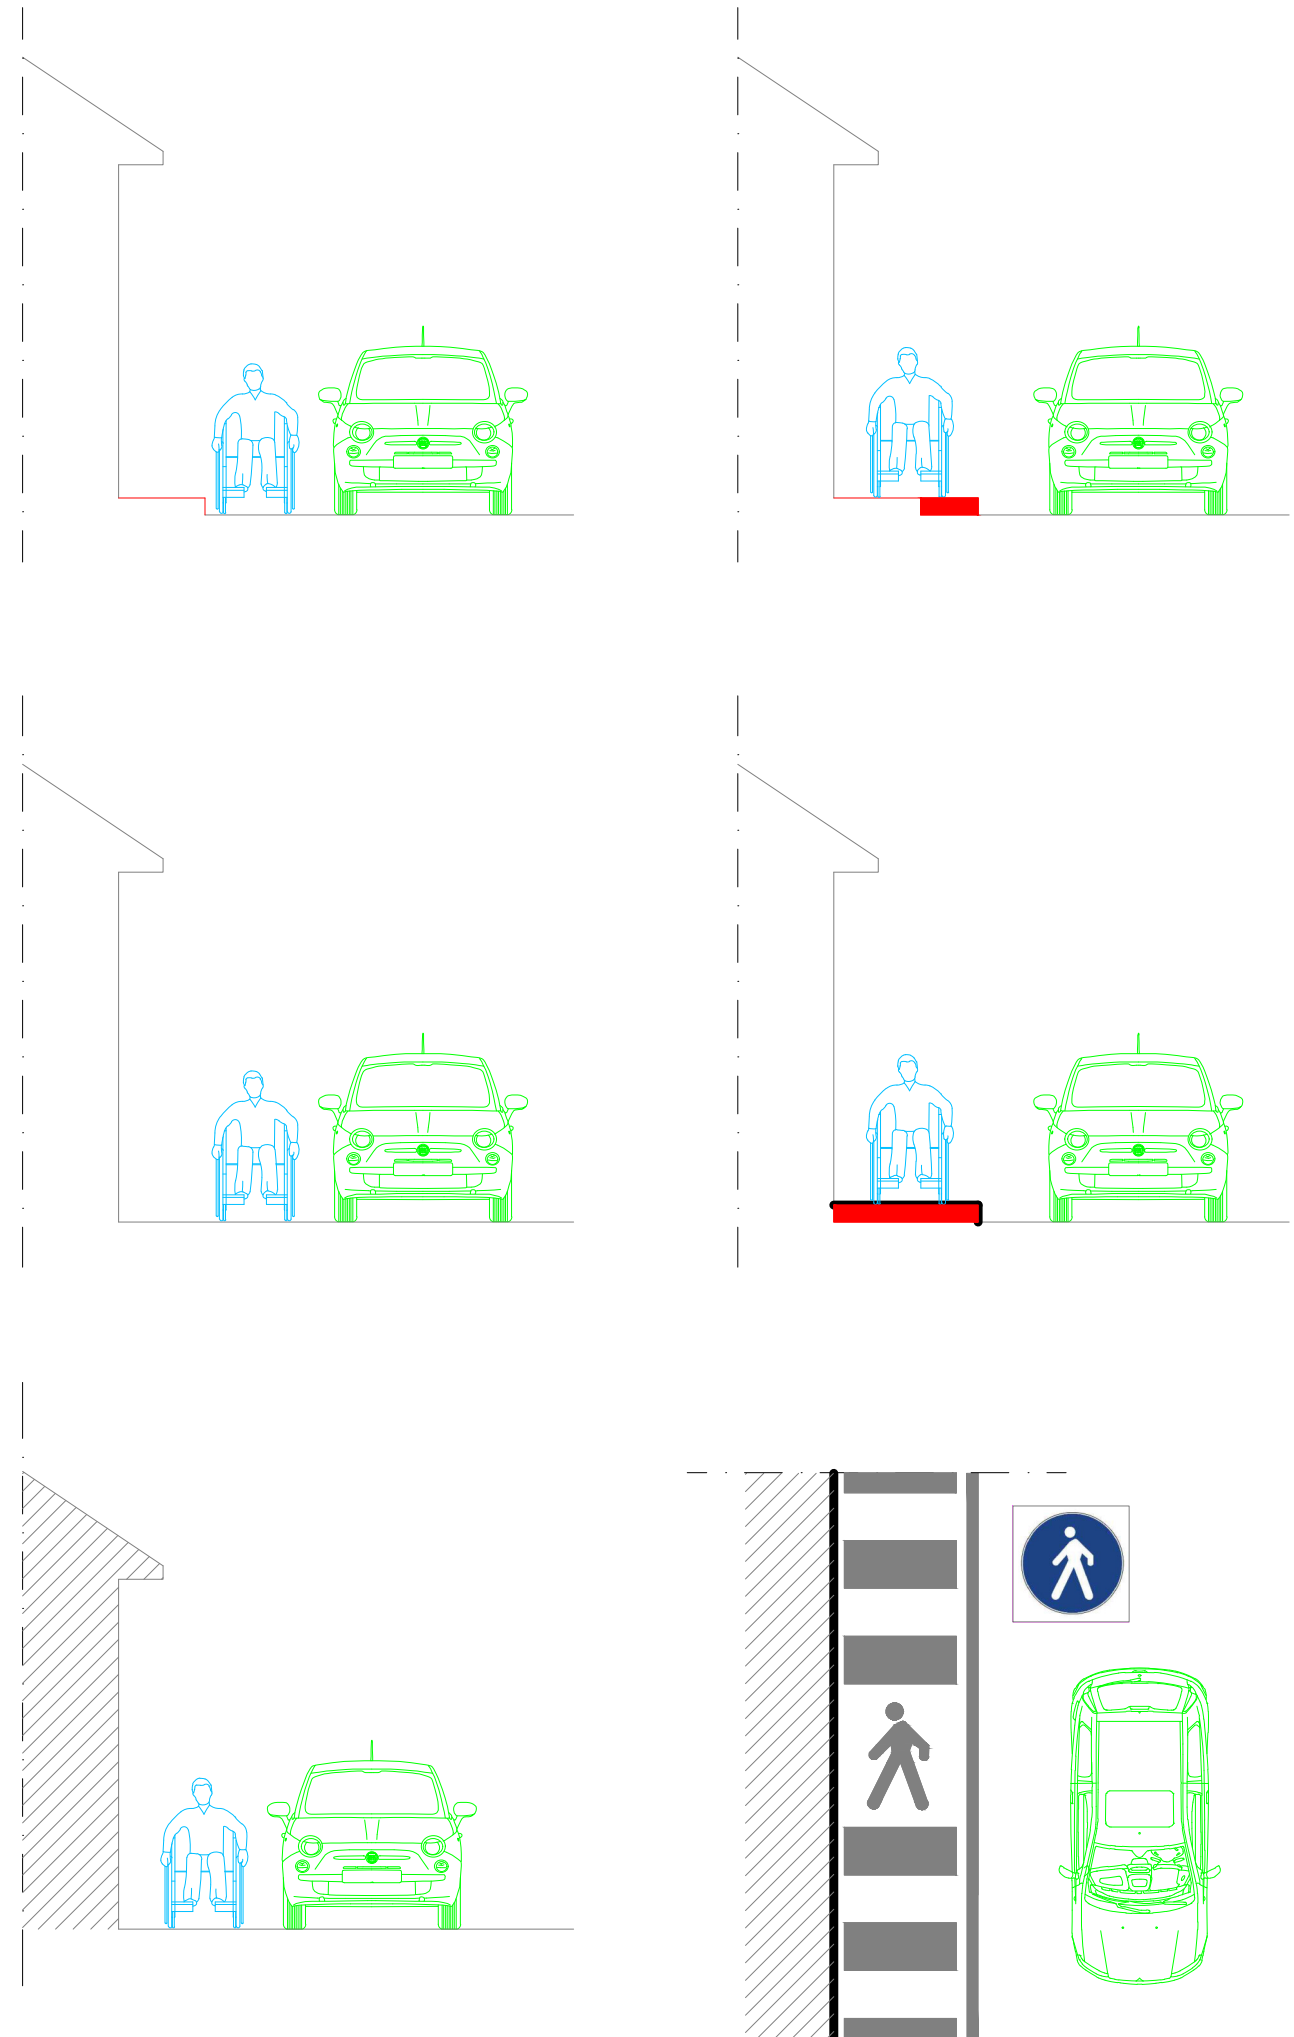
INTERVENTO "A4"

Dall'analisi comparativa delle diverse sezioni stradali emerge il problema dei percorsi pedonali ricavati in contesti urbani a sezione ristretta o in promiscuità con la carreggiata veicolare. Le criticità riscontrate negli scenari non adeguati riguardano:

- Presenza di discontinuità e marciapiedi parziali: Come mostrato nelle prime due sezioni della scheda, la presenza di riseghe edili o di marciapiedi stretti ed elevati costringe l'utente su sedia a ruote a viaggiare sulla carreggiata stradale stessa, esponendolo direttamente al flusso veicolare a causa della mancanza di spazio protetto a quota idonea.
- Assenza di delimitazione e protezione: Nella terza sezione, la totale assenza di un dislivello o di una separazione fisica tra lo spazio di pertinenza pedonale e la corsia di marcia crea una situazione di elevata promiscuità e pericolo, dove il percorso pedonale non risulta minimamente riconoscibile o tutelato dalle invasioni dei veicoli.

Come illustrato nelle sezioni correttive e nel dettaglio planimetrico finale della scheda, l'adeguamento prevede l'istituzione di un percorso pedonale protetto a raso (zona sormontabile o corsia pedonale):

1. Realizzazione di una banchina o percorso a raso evidenziato: Nei contesti in cui non è geometricamente possibile elevare un marciapiede strutturale, si prevede l'unificazione delle quote eliminando i piccoli gradini intermedi e l'allargamento della sezione calpestabile.
2. Segnalazione orizzontale e verticale dedicata: Creazione di una chiara differenziazione visiva mediante una pavimentazione dedicata o strisce di delimitazione orizzontale (es. zebrastrisce o bande continue), accompagnata dal segnale verticale di percorso pedonale. Questo consente di configurare una vera e propria corsia riservata che garantisce la continuità di marcia per le sedie a ruote, separando chiaramente lo spazio d'uso pedonale dalla traiettoria dei veicoli.

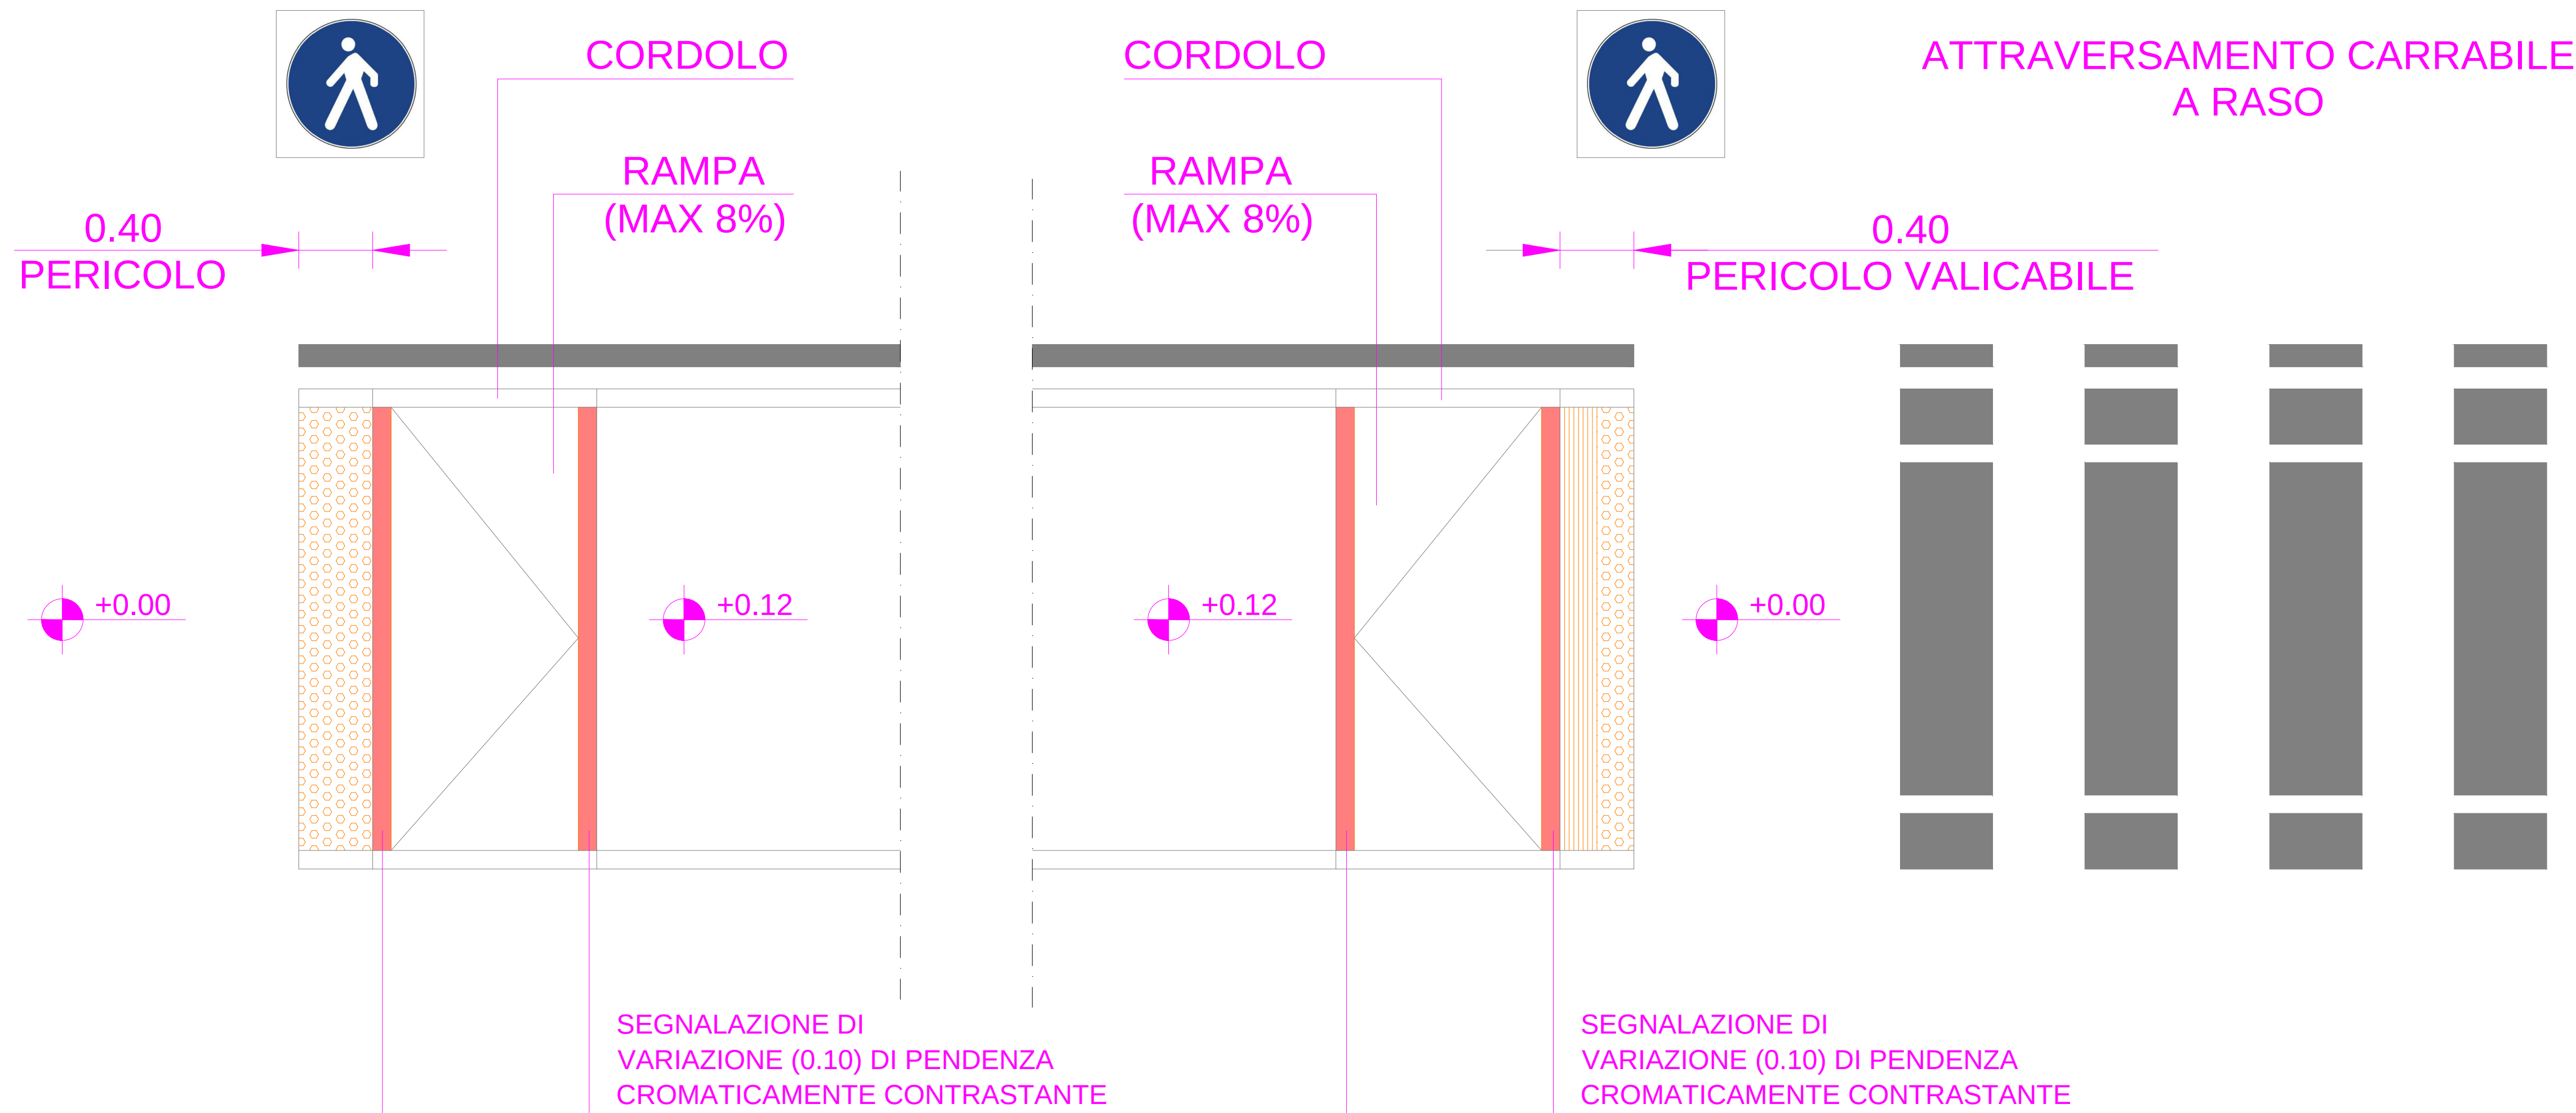
INTERVENTO "B"

Dall'analisi del particolare costruttivo e dello stato di progetto iniziale emerge la necessità di risolvere il dislivello altimetrico tra la quota stradale (+0.00) e la quota del piano del marciapiede (+0.12). Le principali criticità riscontrate nella gestione dei raccordi e degli attraversamenti in contesti non adeguati riguardano:

- La presenza di un salto di quota (cordolo verticale) che impedisce la continuità del percorso pedonale per utenti su sedia a ruote o con ridotta capacità motoria.
- L'assenza di idonei sistemi di segnalazione tattilo-plantare e visiva in corrispondenza del cambio di pendenza, elemento che genera un potenziale pericolo di caduta o disorientamento per l'utenza ipovedente o cieca.
- L'interferenza e la scarsa riconoscibilità dei punti di transito in corrispondenza degli attraversamenti carrabili a raso.2)

Come illustrato nella scheda, l'intervento prevede l'abbattimento della barriera architettonica mediante la realizzazione di rampe di raccordo a norma e l'integrazione di sistemi di segnalazione per la disabilità sensoriale:

1. Modulazione della pendenza: Realizzazione di rampe con pendenza controllata (valore massimo 8%) per raccordare la quota del marciapiede (+0.12) alla quota stradale (+0.00).
2. Segnalazione visiva e tattile: Inserimento di una fascia di segnalazione di variazione di pendenza (0.10) cromaticamente contrastante all'inizio e alla fine della rampa, associata a un indicatore tattile di "pericolo" o "pericolo valicabile" della larghezza di 0.40 m per garantire la sicurezza degli utenti ipovedenti e ciechi prima dell'immissione sulla carreggiata.
3. Continuità dei percorsi: Configurazione dell'attraversamento carrabile a raso garantendo la complanarità delle superfici e l'impiego di cordoli smussati/agevolati per non interrompere la direttrice di marcia pedonale.

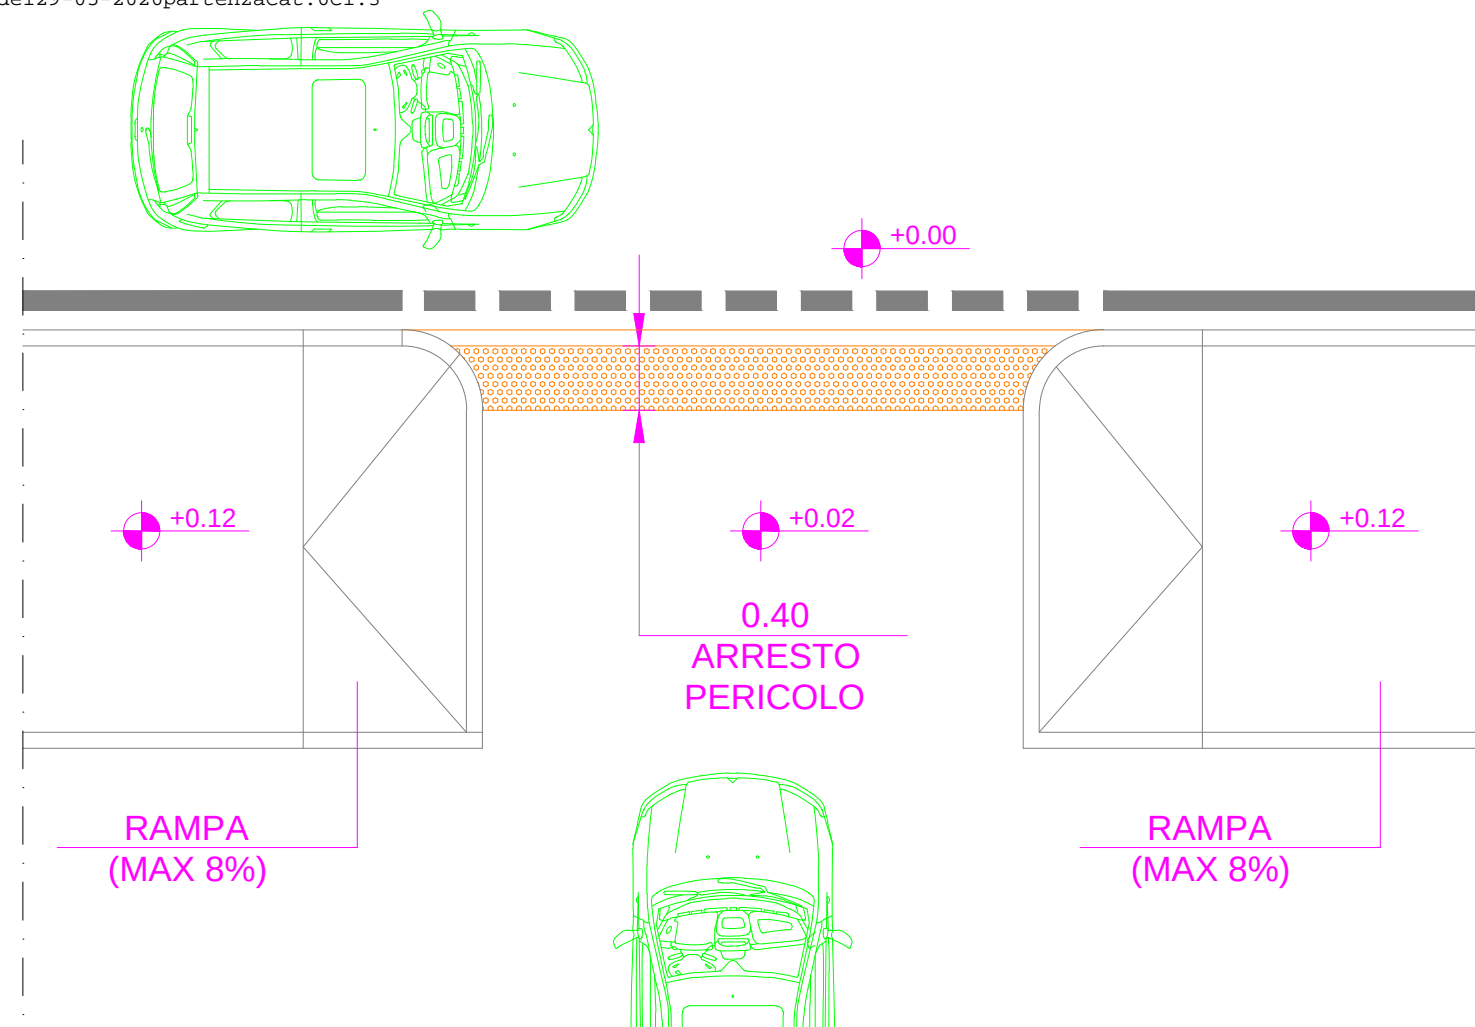
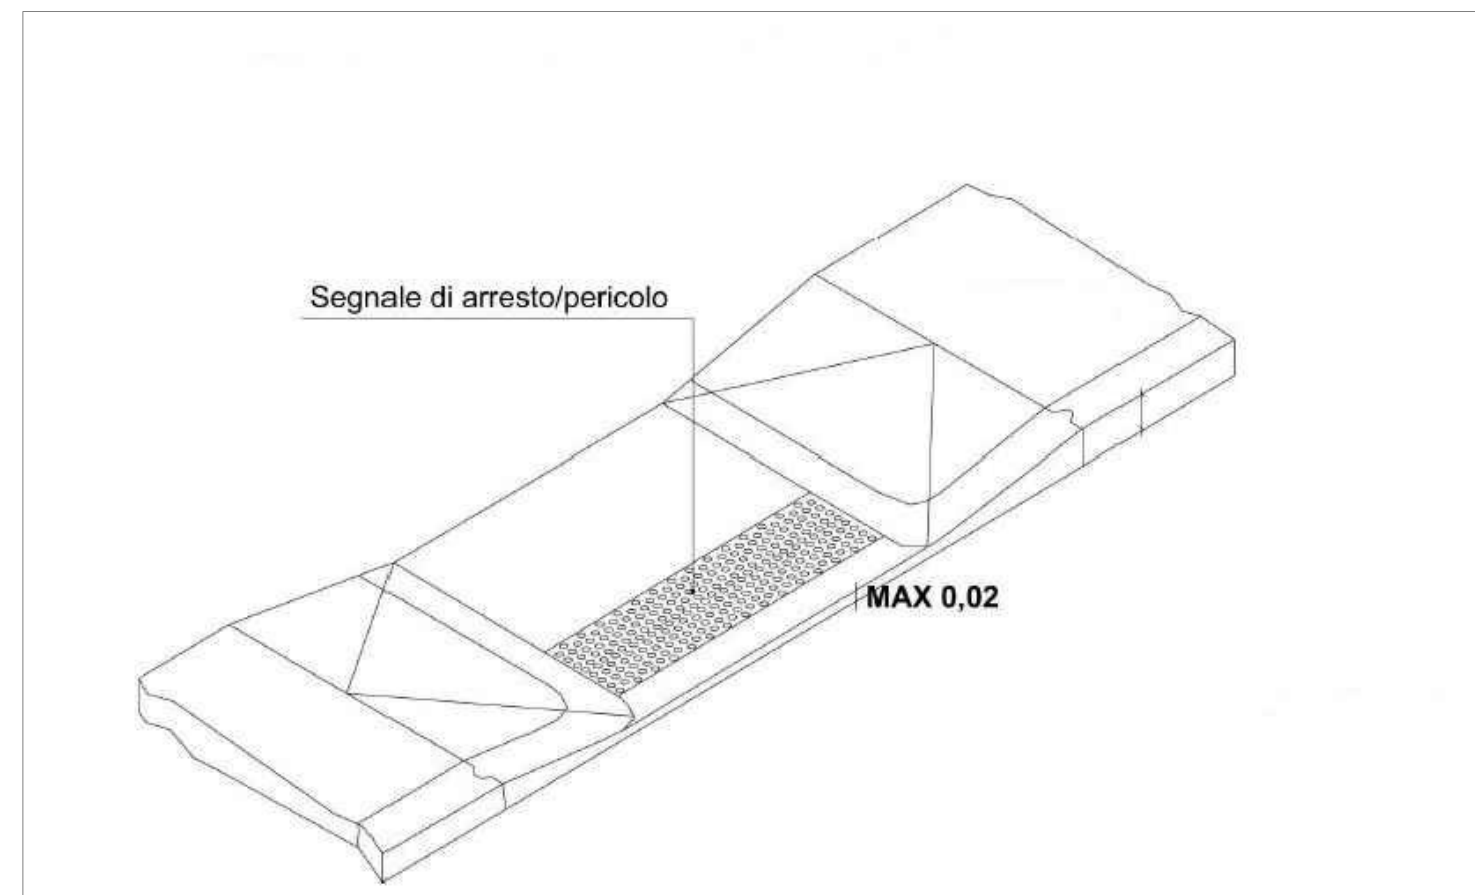
INTERVENTO "F3"

- Interruzione e variazioni di quota: Il percorso pedonale sul marciapiede (posto alla quota continua di +0.12 m) subisce un'interruzione d'asse in corrispondenza del transito veicolare di un passo carrabile.
- Conflitto di mobilità (Promiscuità): L'abbassamento della quota stradale a livello dell'accesso veicolare genera un piano inclinato privo di raccordi protetti, esponendo l'utenza debole al transito e alla sosta delle vetture senza una chiara delimitazione spaziale.
- Rischio d'inciampo o perdita di orientamento: La transizione repentina tra la quota del marciapiede e la quota del passo carrabile può generare risalti verticali non percepibili dai disabili visivi.

1. Rampe di transizione laterali: Realizzazione di due rampe di raccordo simmetriche (poste a monte e a valle del varco) per scendere dalla quota del marciapiede (+0.12 m) alla quota del passo carrabile, mantenendo una pendenza massima dell'8%.
2. Contenimento dei risalti strutturali: Configurazione della piattaforma centrale del passo carrabile a una quota di +0.02 m, garantendo un risalto verticale non superiore a 0.02 m (Max 0,02) rispetto al livello della carreggiata stradale (0.00 m).
3. Fascia di sicurezza - Codice "Arresto/Pericolo" (0.40 m): Installazione di una pavimentazione tattile a terra di larghezza 0.40 m con codice a bottoni, posizionata lungo il perimetro di interfaccia stradale per impedire l'avanzamento incontrollato verso la corsia dei veicoli.
4. Contrasto visivo: Delimitazione dei cambi di pendenza e delle fasce tattili mediante linee cromatiche ad alto contrasto.
