COMUNE DI MONTE GIBERTO

PIANO PER L'ELIMINAZIONE DELLE BARRIERE ARCHITETTONICHE

**ACCESSIBILITÀ DEI
PERCORSI**

TAV 03.1

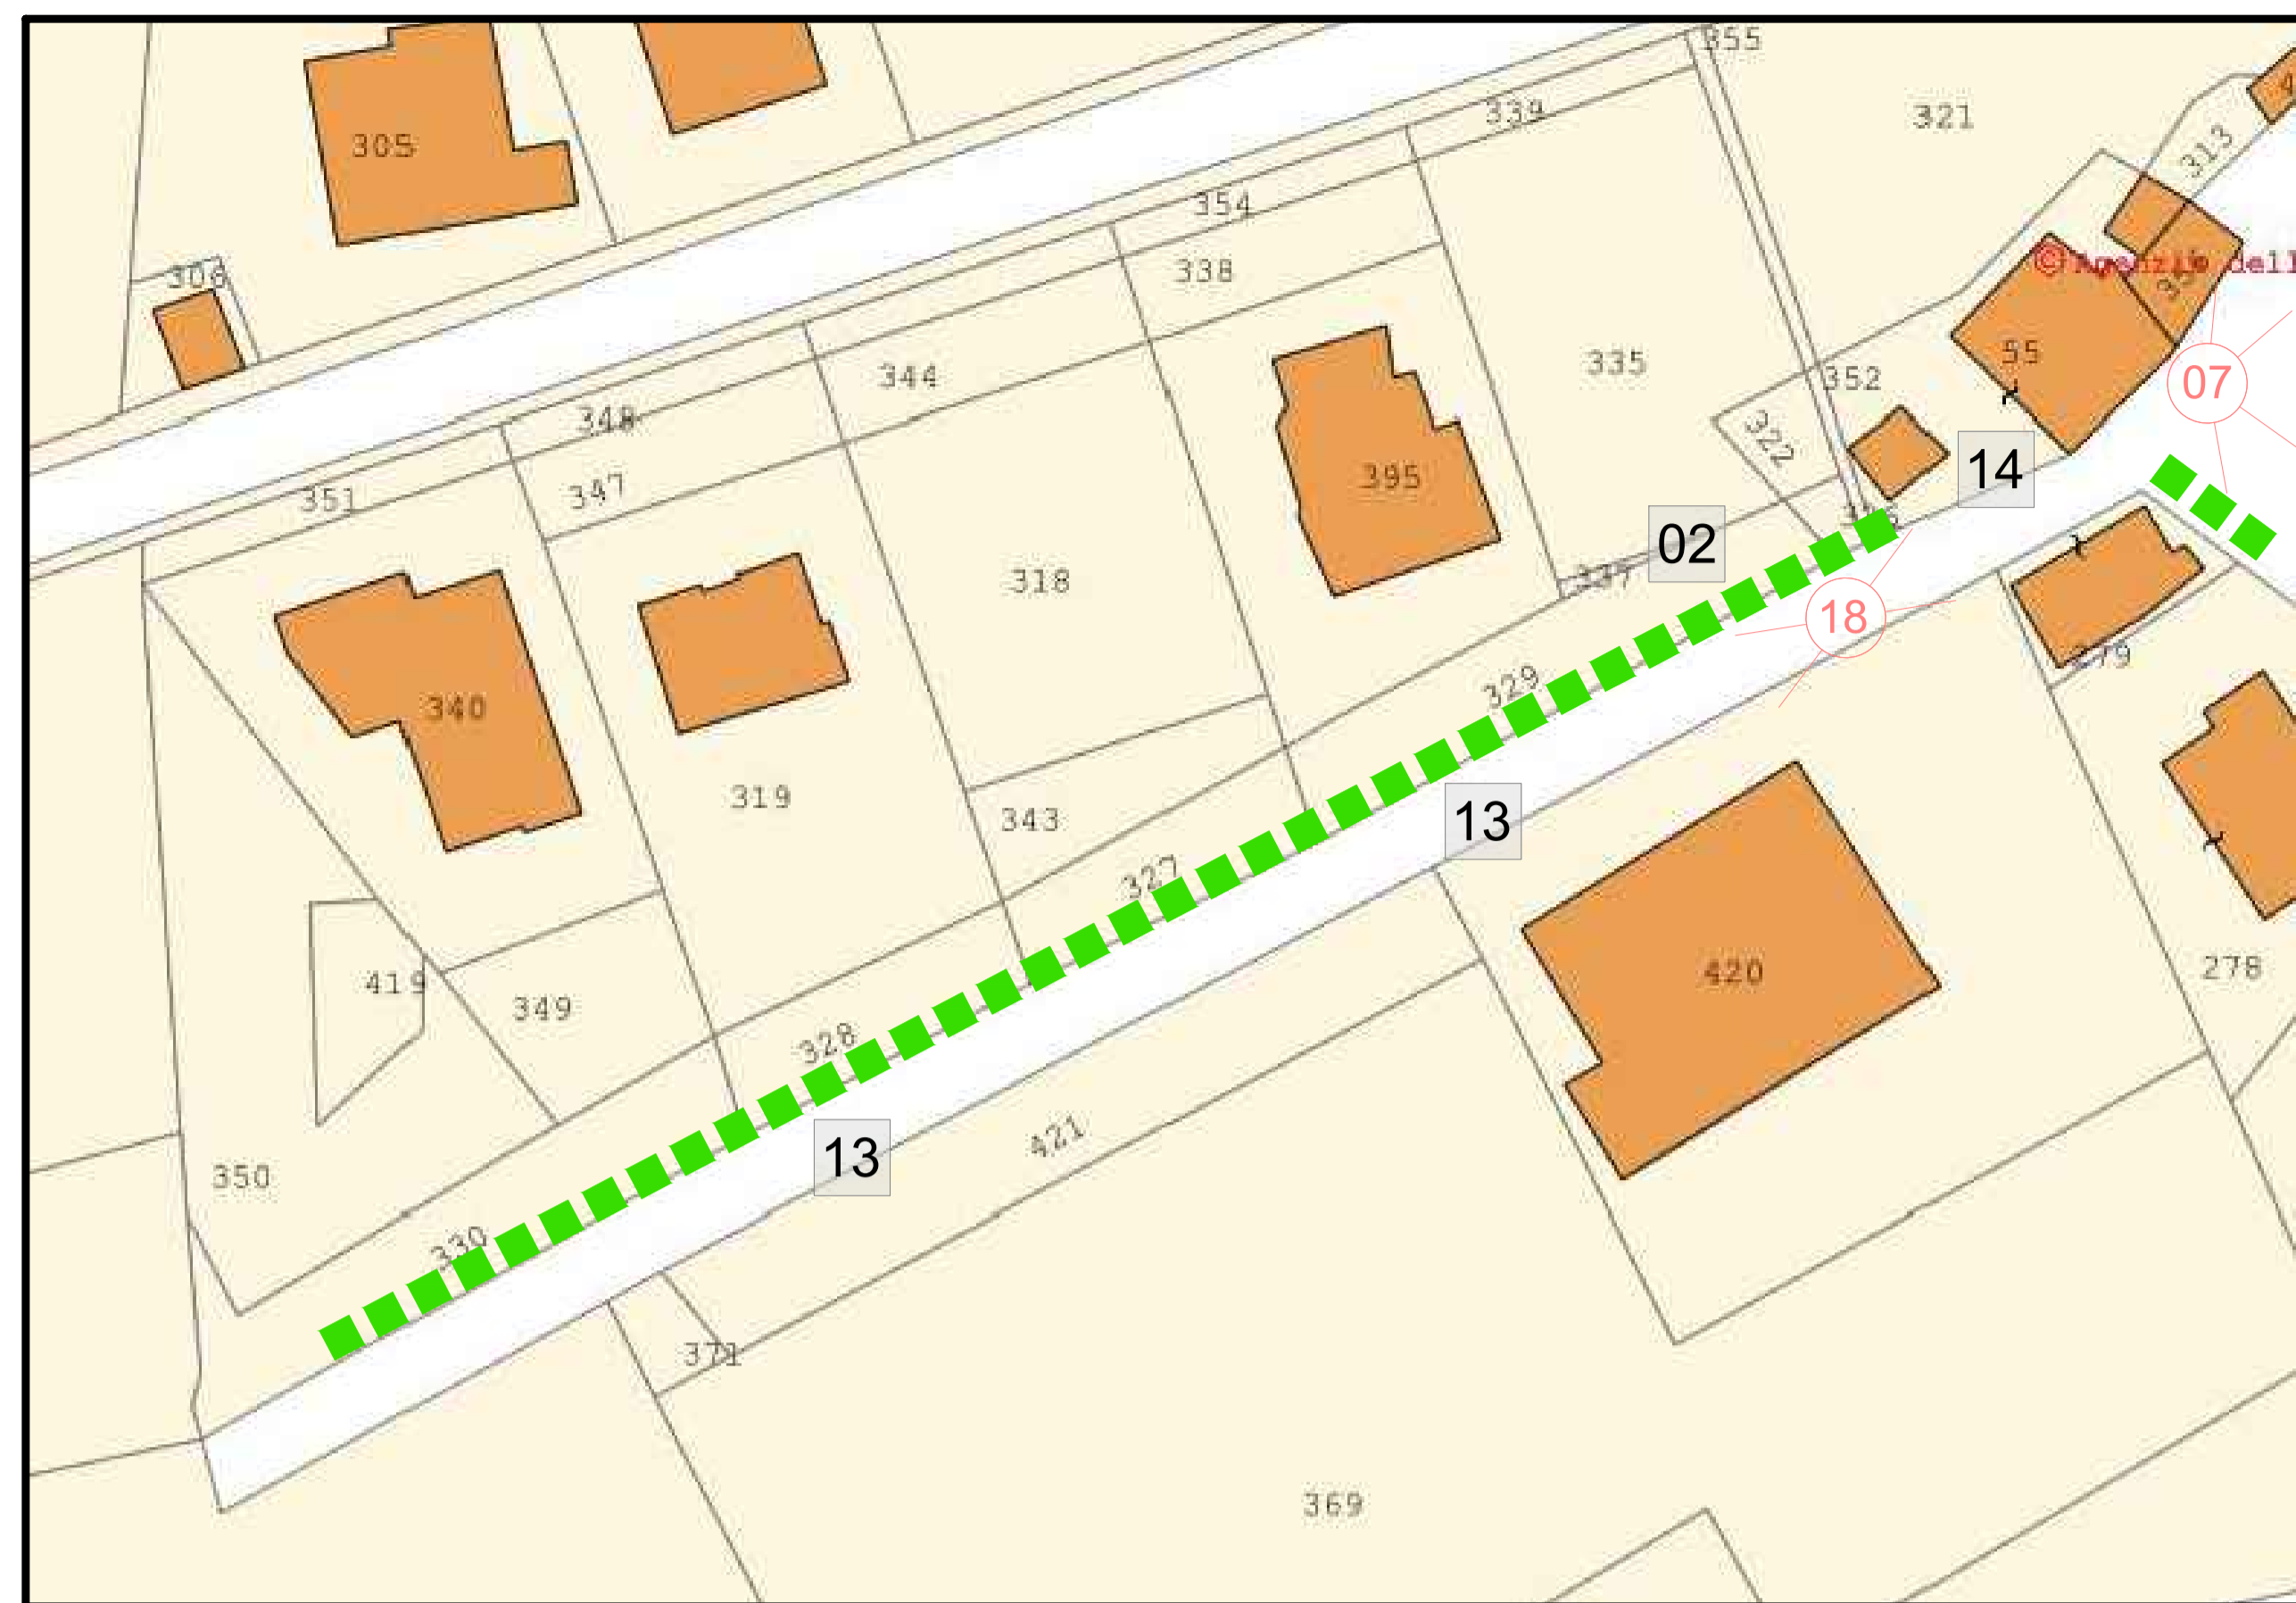
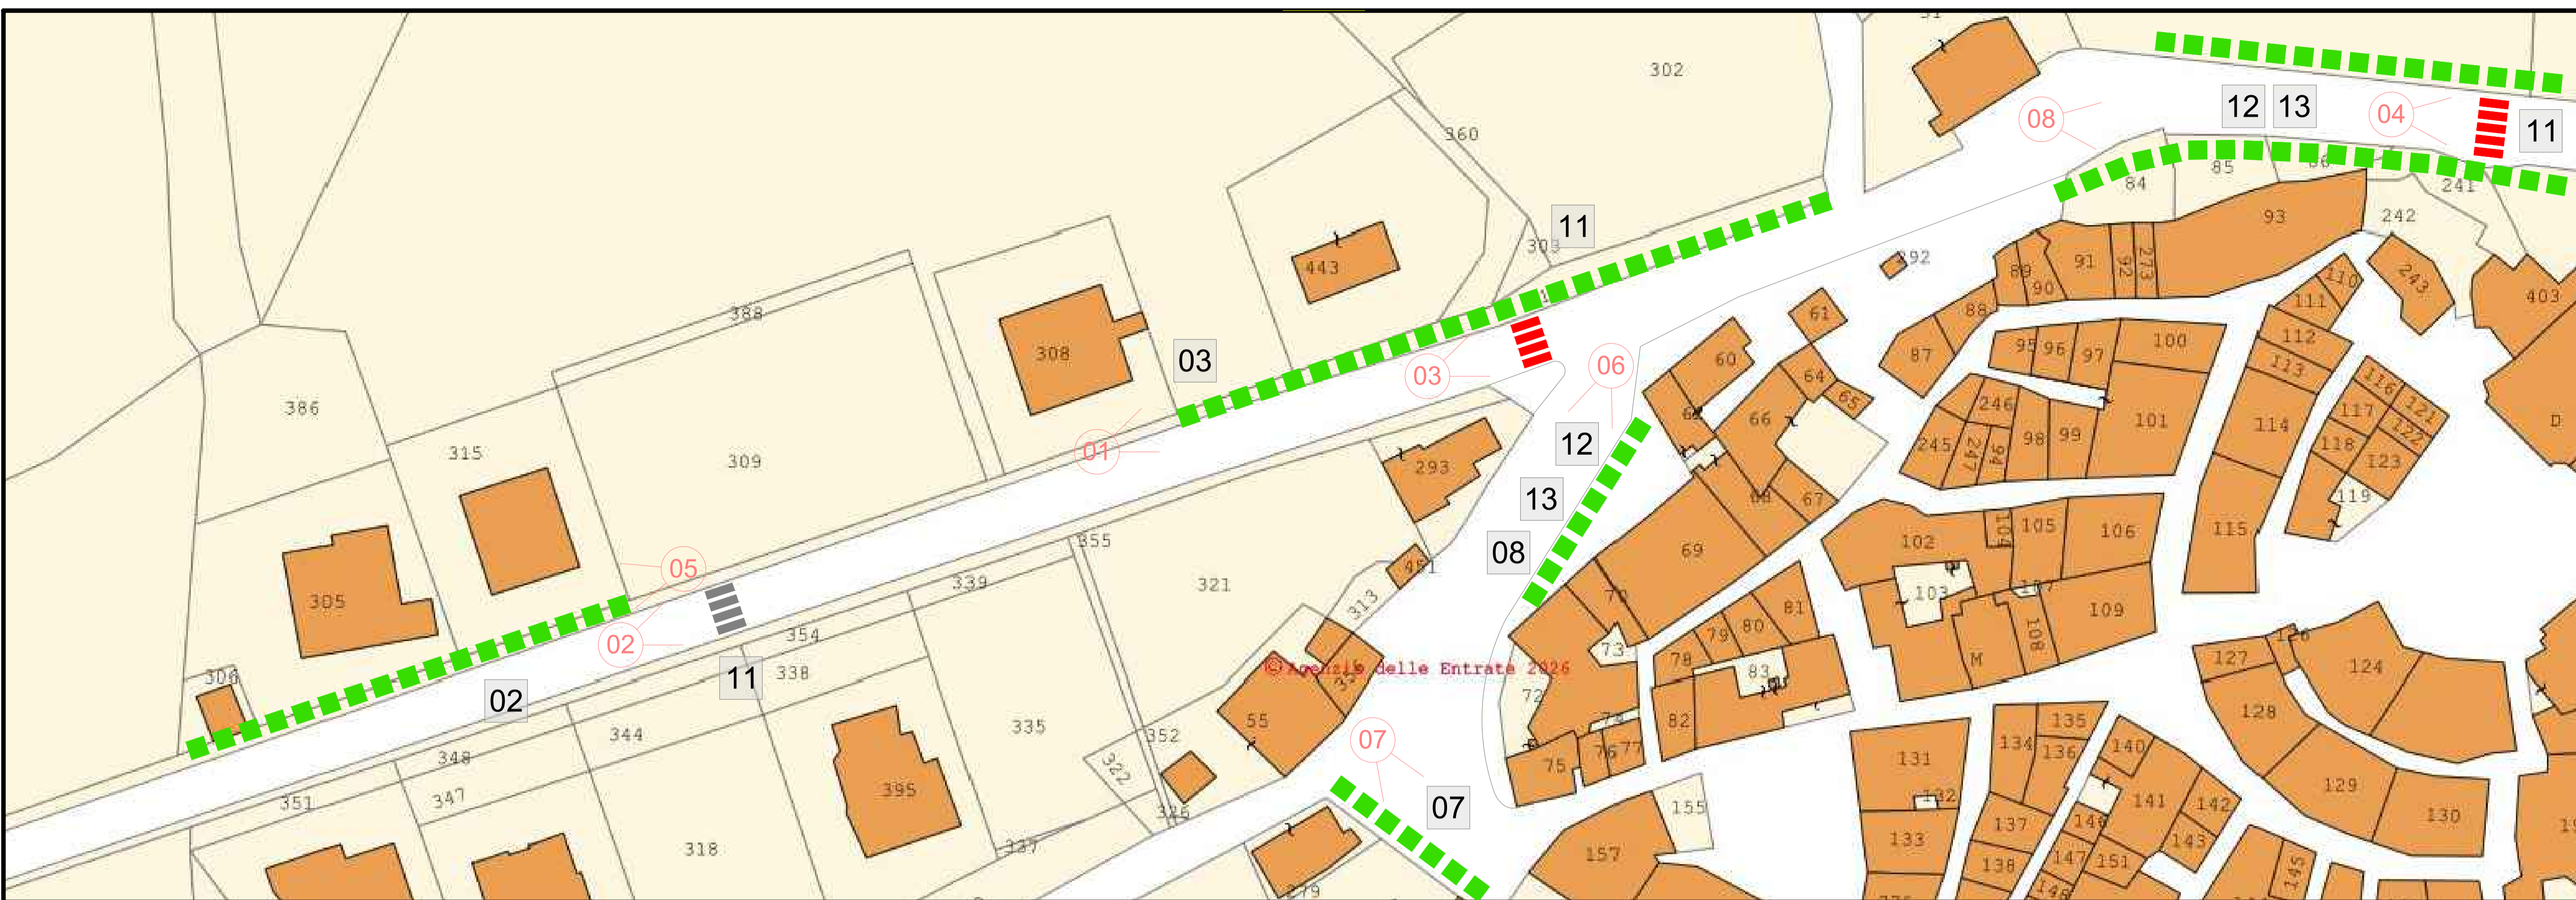
<p>01</p> <ul style="list-style-type: none">- Possibile attraversamento pedonale senza strisce pedonali o controllo semaforico.- Assenza di punti di riferimento.	<p>02</p> <ul style="list-style-type: none">- Impercettibilità del vuoto lasciato dalla pavimentazione per collocare a dimora alberi o siepi.	<p>03</p> <ul style="list-style-type: none">- Fondo poco compatto.- Rampe di raccordo stradale non adeguate o assenti o con pendenze errate.- Presenza di gradini lungo il senso di marcia.	<p>04</p> <ul style="list-style-type: none">- Percorsi pedonali troppo stretti che costringono il pedone ad invadere la sede stradale.	<p>05</p> <ul style="list-style-type: none">- Presenza di distacchi dovuti a rampe di accesso a garage, abitazioni, negozi ecc. che possono essere motivo di caduta.
<p>06</p> <ul style="list-style-type: none">- Presenza di gradini di accesso ad abitazioni o negozi collocati sul marciapiede che ne restringono il passaggio e possono essere motivo di caduta.	<p>07</p> <ul style="list-style-type: none">- Presenza di fioriere, panchine o arredi urbani collocati sul marciapiede che ne restringono il passaggio e possono essere motivo di pericolo.	<p>08</p> <ul style="list-style-type: none">- Presenza di pali della pubblica illuminazione collocati sul marciapiede che ne restringono il passaggio e possono essere motivo di pericolo.	<p>09</p> <ul style="list-style-type: none">- Presenza di segnaletica stradale o illuminazione collocata sul marciapiede che ne restringono il passaggio e può essere motivo di pericolo.	<p>10</p> <ul style="list-style-type: none">- Attraversamenti pedonali impediti da automobili in sosta.- Presenza di gradini in corrispondenza delle strisce pedonali.

<p>11</p> <ul style="list-style-type: none">- Presenza di elementi urbani o essenze arboree in corrispondenza degli accessi alle strisce pedonali.	<p>12</p> <ul style="list-style-type: none">- Presenza di essenze arboree collocate sul marciapiede che ne restringono il passaggio e possono essere motivo di pericolo.	<p>13</p> <ul style="list-style-type: none">- Marciapiedi occupati da automobili in sosta.	<p>14</p> <ul style="list-style-type: none">- Assenza totale di marciapiedi o percorsi protetti.	<p>15</p> <ul style="list-style-type: none">- Assenza di scivoli o rampe idonee all'attraversamento su sedia a rotelle.
